Inventaire des accidents technologiques survenus en 2017

**Bureau d'Analyse
des Risques et
Pollutions Industriels**

Ministère de la Transition écologique et solidaire

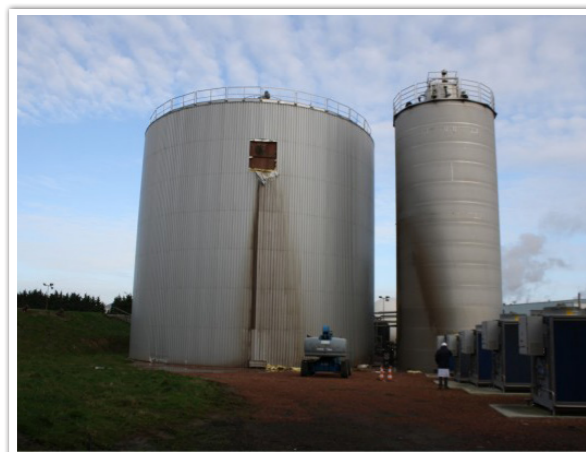
Fuite sur un digesteur © DREAL Hauts-de-France

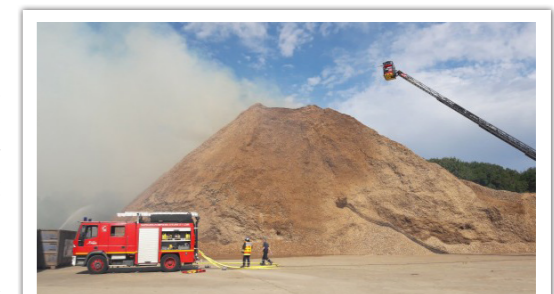
L'intervention dure 4 semaines et nécessite des moyens humains, techniques et économiques consé-

Tas de copeaux de bois en feu © DREAL Centre

- limiter la hauteur des tas pour faciliter l'intervention des pompiers mais aussi pour limiter les phénomènes de tassement, qui alliés à l'humidité, sont propices au développement des fermentations ;
- éviter les formes de tas « coniques » générant un effet cheminée ;
- compartimenter les tas afin de faciliter l'intervention des pompiers en cloisonnant et limitant les risques et afin de permettre une

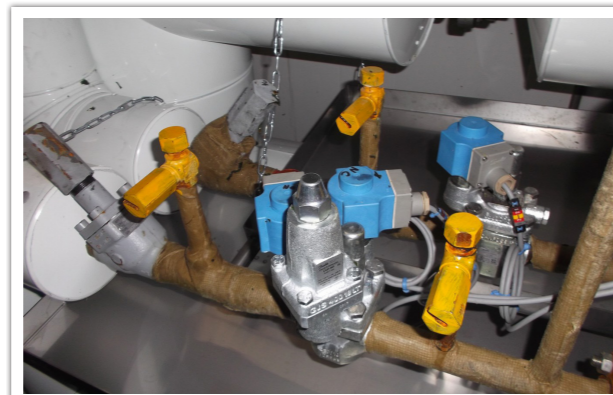
Fuite d'ammoniac dans un atelier de fabrication

Vers 11h30, une fuite de 50 kg d'ammoniac à 10 bar, sous forme gazeuse, se produit sur un surgélateur au cours de sa mise en service dans une entreprise de produits surgelés. Les 120 employés sont évacués du site.

L'événement nécessite un arrêt de production d'une durée de 3 h et induit un retard d'un mois pour la mise en service du nouveau surgélateur. Parmi les 19 personnes incommodées, 4 sont transportées à l'hôpital.

Les tests de mise en service du système de dégivrage par gaz chauds sont effectués directement à l'ammoniac. Aucune vérification préalable du fonctionnement du système, à l'air comprimé par exemple, n'a été réalisée. En outre, l'évacuation des soupapes de l'équipement sous pression (ESP) n'était pas encore raccordée à l'extérieur. Ce dernier point aurait évité une propagation des vapeurs de NH3 dans l'atelier et l'intoxication des intervenants. ■

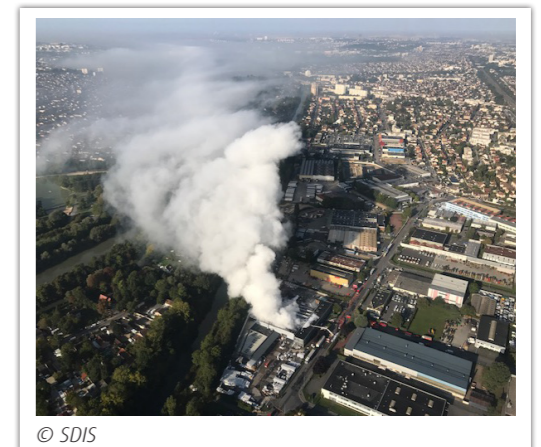
Incendie d'une usine de plasturgie

Vers 14 h, un feu se déclare au niveau d'un bâtiment de 4 500 m² abritant un stockage de produits PVC dans une usine d'éléments en matière plastique pour le bâtiment et l'assainissement. Les employés alertent les secours. Les pompiers interviennent avec des lances à eau additivée. Un important panache de fumée se développe, visible à plus de 10 km. Un périmètre de sécurité est mis en place. Des élèves sont confinés dans leurs écoles. L'incendie est éteint à 16h30.

Le bâtiment est détruit avec les stocks de produits finis pour une valeur de 2 M€. Le coût de la reconstruction est estimé à 8 M€. Une entreprise spécialisée récupère les équipements et les données informatiques. L'exploitant propose aux 32 employés des réaffectations sur d'autres sites du groupe. Le feu a démarré sur un stock de palettes en hauteur, il aurait été provoqué par des travaux d'étanchéité en toiture. L'inspection des installations classées constate de nombreuses non-conformités aux dispositions applicables. ■

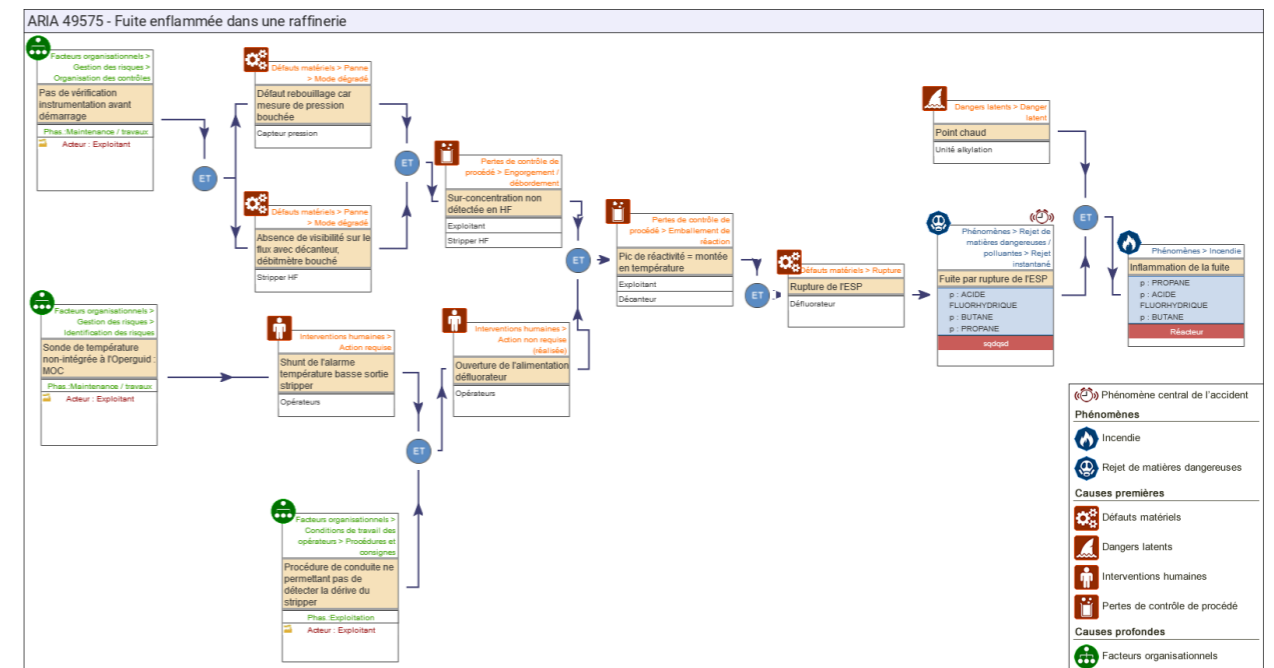
ARIA 49575 - 27/04/2017 - SEINE-ET-MARNE
Naf 19.20 : Raffinage du pétrole

Fuite enflammée dans une raffinerie

A 15h15, une fuite enflammée se produit sur un ballon de défluoration contenant du butane, du propane, des traces de fluorure organique et des traces de fluorure d'hydrogène (HF) dans l'unité d'alkylation d'une raffinerie. L'exploitant déclenche le POI. L'unité est mise en sécurité. Les pompiers internes éteignent l'incendie à 15h28.

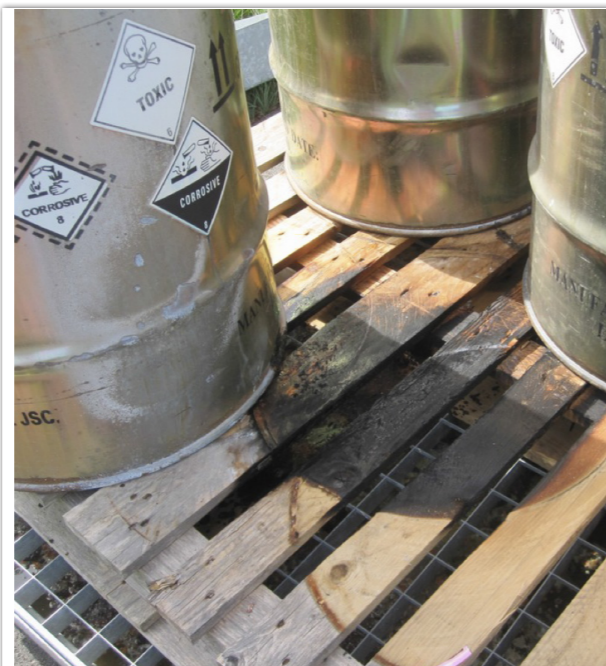
ARIA 49846 - 05/05/2017 - LOIRET
Naf 25.40 : Fabrication d'armes et de munitions

Fuite de phosphore blanc avec inflammation

Vers 18h45, dans une usine pyrotechnique classée Seveso seuil haut, les agents de surveillance constatent des fumées et des flammes au niveau du stockage de phosphore blanc. Ces phénomènes sont liés à une fuite goutte à goutte au niveau de l'un des fûts de phosphore blanc. Le phosphore mis à l'air est entré en réaction avec l'oxygène de l'air entraînant son inflammation et l'émission de fumées blanches. Le fût, fuyard en partie basse, est sécurisé par placement dans une rétention remplie d'eau afin d'immerger les points de fuite.

Le fût impliqué était un fût dit "vide", contenant un fond de phosphore de 1 à 2 cm et une couche d'eau de sécurité, en attente de départ pour traitement par une société extérieure. L'examen du fût révèle la présence d'une série de points de corrosion au niveau de la surface du phosphore, c'est-à-dire à 2 cm du fond. Cette corrosion en points successifs serait liée à une réaction entre l'air et le phosphore : l'acide phosphorique produit aurait attaqué le revêtement intérieur du fût. Le fût n'avait pas été assez chargé en eau ou l'eau initialement présente s'était évaporée sous l'effet de la chaleur.

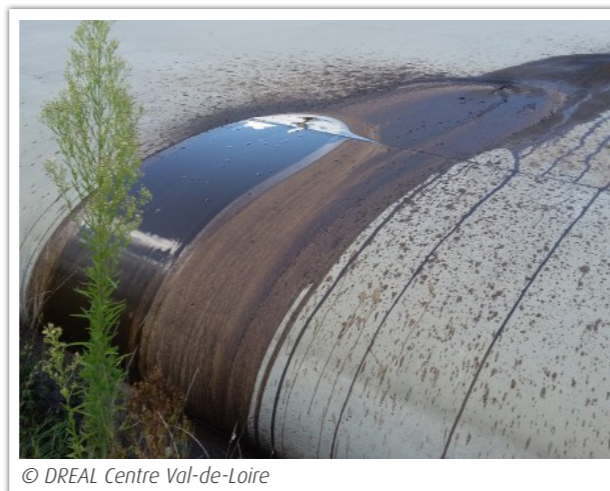
ARIA 50490 - 15/09/2017 - LOIRET
Naf 35.21 : Production de combustibles gazeux

Éclatement de la double membrane surmontant un digesteur

Une montée en pression rapide, de 4 mbar à 80 mbar en 1 h, se produit dans la double membrane d'un digesteur sur une installation de méthanisation contrôlée à distance. La membrane éclate. Une des cornières de fixation, arrachée, perce la citerne souple de stockage de digestat liquide et le contenu se déverse. Les dommages matériels s'élèvent à 70 000 € et les pertes d'exploitation à environ 150 000 €.

L'installation était en fin de phase de montée en puissance. L'éclatement est dû à une émulsion de matière, probablement à cause d'une surcharge organique qui a débordé dans la cuve tampon de digestat brut. L'alarme niveau haut de cette cuve tampon se déclenche. Les voies d'évacuation du gaz se bouchent, causant la défaillance des équipements de sécurité (torchère et soupapes de sécurité). Les alarmes de surpression de la cuve tampon puis du digesteur se déclenchent. La production continue de gaz à l'intérieur du digesteur induit une montée en pression rapide dans la membrane pour aboutir à son éclatement.

le constructeur, tant dans le choix des équipements de sécurité (soupapes non adaptées à la formation de mousse), que dans la conception du contrôle commande. L'évacuation de matière lors du déclenchement de l'alarme niveau haut de la cuve tampon de digestat brut n'était pas prévue. De surcroît, la sonde de niveau haut du digesteur était mal branchée et les alarmes non disponibles sur le système de supervision. ■

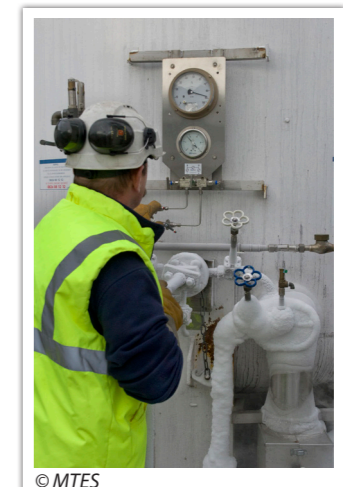
ARIA 49106 - 12/01/2017 - ILLE-ET-VILAINE
Naf 46.75 : Commerce de gros de produits chimiques

d'acide élevée, l'absence d'eau oxygénée et une teneur anormale en fer à l'origine de la modification des conditions opératoires. Ce fer provient d'une dégradation de la gangue protectrice de l'arbre en acier de l'agitateur. La présence d'acide parmi les réactifs a accéléré la corrosion de l'arbre et lixivié pendant plusieurs heures des éléments ferreux dans la cuve. Le fer dissout a ensuite agi comme catalyseur de la décomposition de l'eau oxygénée. ■

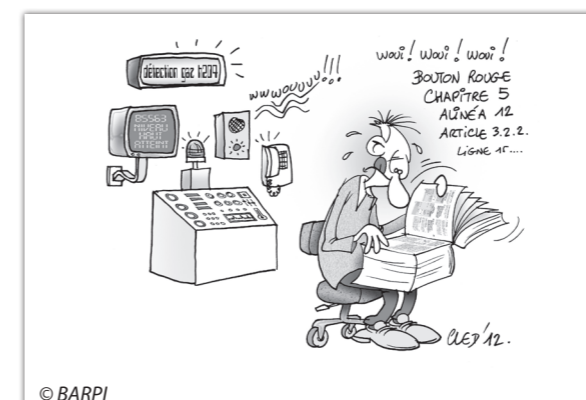
ARIA 49121 - 16/01/2017 - INDRE-ET-LOIRE
Naf 20.14 : Fabrication d'autres produits chimiques organiques de base

Rejet d'ammoniac à l'atmosphère lors d'une fabrication dans une usine chimique

L'absence de redondance dans la mesure de la température et la mise en place de nouveaux agitateurs non blindés générant des perturbations électromagnétiques sur plusieurs sondes sont des causes identifiées par l'exploitant. ■

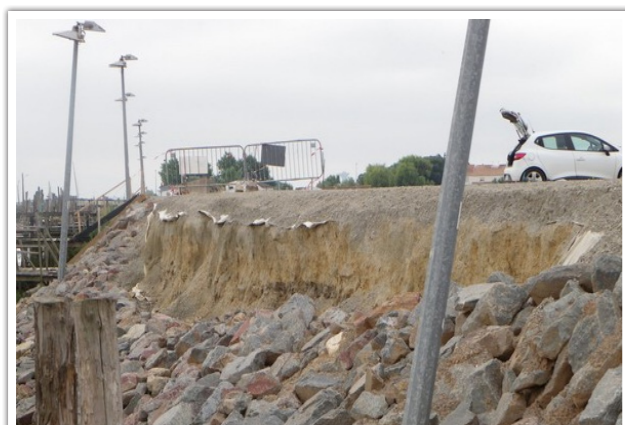
ARIA 50748 - 03/04/2017 - VENDÉE

De plus, les vibrations lors du compactage des remblais de rehausse ont pu modifier les conditions d'équilibre de l'ouvrage. Les travaux de remise en état s'achèvent 3 mois plus tard. ■

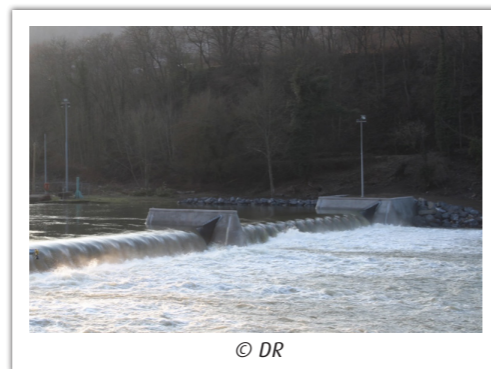
Rupture d'une bouchure gonflable sur un barrage

Le 18/07, un des 4 volets d'un barrage mobile en rivière, sur la MEUSE, s'affaisse brutalement. Une vague de 40 cm se propage jusqu'au barrage suivant, à 4 km. L'exploitant alerte les acteurs susceptibles d'être impactés.

La navigation est interrompue sur le tronçon amont de 5 km, qui se vide en 3h30. L'ouvrage, de type barrage à bouchures gonflables (cylindre gonflable placé sous le volet), a été mis en service en mars 2017, à la place d'un barrage à aiguilles. Ce dernier, toujours opérationnel, est relevé le jour même. La navigation reprend le 07/08 et l'exploitation normale de l'ouvrage le 04/10.

La déchirure d'une bouchure est à l'origine de son effacement. Cette défaillance serait liée à la conjonction de 2 phénomènes : un défaut de fabrication localisé et des conditions de fonctionnement inadaptées durant l'attente de mise en service du barrage. ■

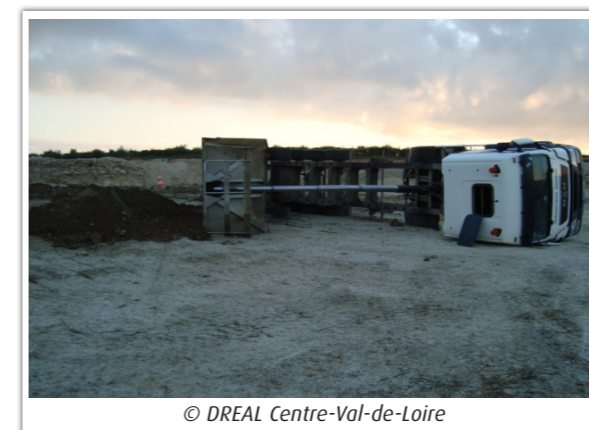
Le véhicule s'est enlisé suite à la dégradation de l'aire de déchargement engendrée par les conditions météorologiques. Un véhicule tracte le camion pour le sortir mais le maintient sur une pente contrairement à la procédure. La levée de la benne déplace le centre de gravité de la remorque et provoque son basculement.

Le chauffeur est extrait de son véhicule par le pare-brise qui a été découpé. Il souffre d'un traumatisme au thorax et de contusions. Il est pris en charge par les pompiers, puis transporté vers un hôpital. ■

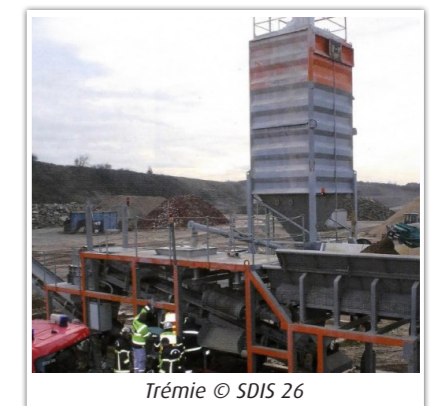
Dans une carrière, un employé intervient seul dans une trémie. L'opérateur devait intervenir avec 2 mécaniciens. A leur arrivée, l'employé répond à leurs appels. Les 2 mécaniciens enlèvent des cailloux afin d'extraire la victime, ce qui provoque un nouvel écoulement de matériaux. Les pompiers, arrivés sur les lieux avec le directeur technique, parviennent à dégager la victime qui est décédée.

Trémie © SDIS 26

D'après les premiers éléments de l'enquête, la victime serait rentrée avec une échelle mobile par une ouverture dans le fond de la trémie. Une cavité artificielle se serait créée en partie basse de la trémie, permettant à la victime de prendre place. Elle aurait tenté, à l'aide d'une barre à mine, de débloquer l'accumulation de matériaux. Elle a été ensevelie par les 50 m³ de cailloux. ■

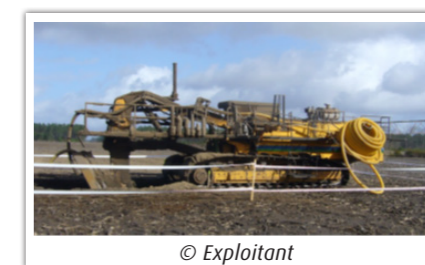
ARIA 49224 - 06/02/2017 - LANDES
Naf 49.50 : Transports par conduites

Lors de travaux de drainage, une trancheuse endommage un gazoduc dans un champ. La fuite occasionne une perte de pression constatée en salle de contrôle chez le transporteur. Un cratère de 3 mètres de large sur 5 mètres de long est provoqué par le souffle du gaz. Malgré la présence de dalles en béton, le socle de la trancheuse a poinçonné la canalisation sur son flan, générant une brèche de plus de 10 cm de diamètre. Une mauvaise communication entre les différents acteurs lors de la préparation des travaux serait à l'origine de l'accident.

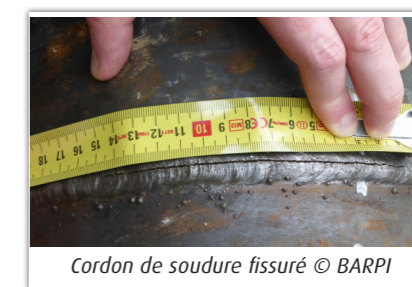
ARIA 49099 - 09/01/2017 - RHÔNE
Naf 35.22 : Distribution du gaz

Cordon de soudure fissuré sur une canalisation de distribution

Une fuite de gaz naturel est détectée vers 16 h dans la montée des Esses à Lyon. Un technicien intervient sur place et relève des concentrations en gaz naturel élevées. La décision est prise en concertation avec les pompiers et la municipalité de couper le gaz chez 906 clients et 26 gros consommateurs. Après excavation de la partie de la canalisation passant sous la route, il est constaté une fissure de 15 cm de long sur la partie supérieure d'un cordon de soudure. Un défaut de pénétration est diagnostiqué par un laboratoire spécialisé.

Cordon de soudure fissuré © BARPI
